Mondeo CLUB

A rossz alapjárat könyve

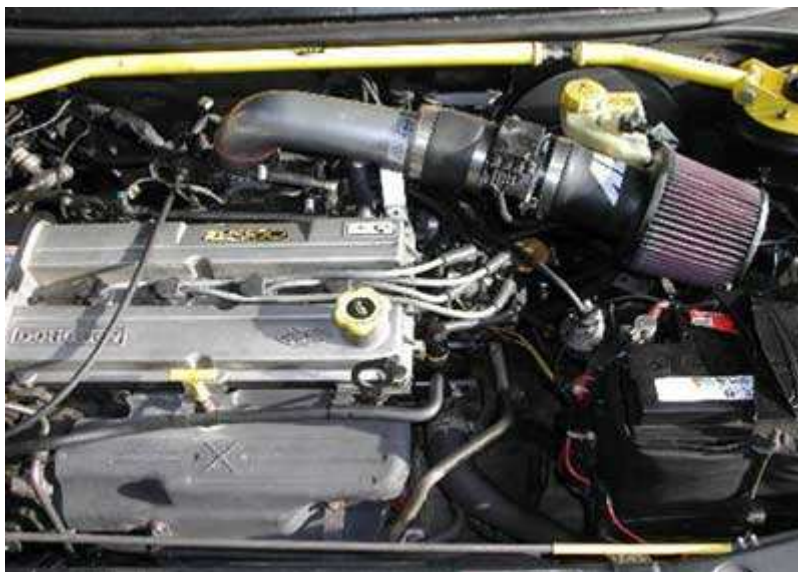
Akik ismerik, látják a fenti képen, hogy Bosch készlet van a kocsimban. Három hét után elkezdte zavarni a rádióvételt. Én normálisan Splitfire kábelekkel futok, amik örökélet garanciásak. A jelenlegiek rendben vannak 90000 km óta. Az igazi Ford készlet is nagyon jó. Kerüld el az olcsó készleteket, mint Halfords, Bosch stb. és csak végső esetben használd ezeket. Légy óvatos, amikor eltávolítod a kábeleket. Mindig mozgasd meg oldalra kissé a vezetéket a törés elkerülése végett, mielőtt határozottan lehúzd a pipát. Sohase húzd a vezetéket. A csatlakozót (pipát) és a vezetéket mindig kompletten cseréljed. Előfordulhat, hogy az egyik meghibásodása kárt okoz a másikban.

Ezek általában megszakadnak. Gyakran csekély dadogást mutat az alapjárat, vagy nem gyújt nagy terhelésnél. A legjobb megoldás, cserélni egy ismertén jóra. A Mondeonak nagyon erőteljes, megbízható a gyújtótekerce. A Ford előírása szerint a nagy gyertyahézagoknak tulajdoníthatóan a szikrához ténylegesen szükség van a megemelt feszültségre. Ez a lökés a gyújtókábelekben meghibásodásokat okozhat és okoz is. Elhasználtam néhány olcsó készletet csekély 16000 km alatt. Állítsd a szikraközt kisebbre, mint a 1.3 mm-es szabvány. Én személyesen 1.1 mm-t használlok most. Egészen 1 mm-ig lehet levinni. Úgy tűnik, szebben dolgozik a motor és egyenetlesebb az alapjárat

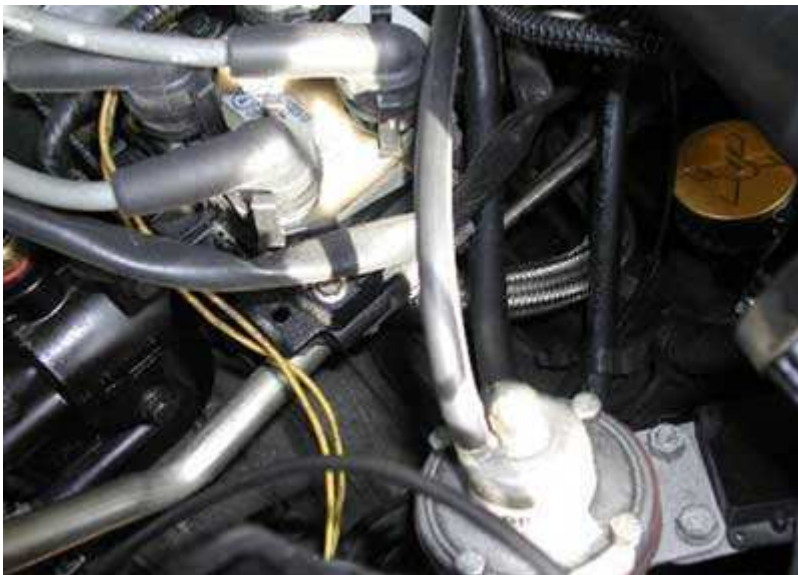
Íme a trafóm. A T elem kapcsolódik az ezüst csőhöz (balra lent), a vékony csőhöz (jobbra a trafótól) és (harmadik út) megy még a motorblokk felé. Csak húzd le!

A gyújtótrafó alatt rejtőzködik. Ez a leggyengébb alkatrésze a Mondeonak. Úgy tűnik mindenki hallgat róla. Ez egy 5 cm-es gumi, T alakú alkatrész. Összeköti a motor blokkot az EGR szeleppel és a levegő befúvó rendszerrel. A rezgés következtében ez az alkatrészt gyakran elreped és megszűnik a vákuum. Ez okozza a rossz alapjáratot vagy a leállást. Sok szerviz egészen jól ismeri ezt a gumi darabot, ami a Ford legtöbbet értékesített alkatrésze a Mondeokhoz. A 4 font-os (kb. 1400.- Ft.) ár nagyon olcsó, de a kevésbé tisztességes szervizek húzzák az időt, néhány órán keresztül várakoztatják a kocsit, megcsapolják a pénztárcádat és végül kicserélik a gumi darabkát. Vedd le a gumi gégecsövet! (A bejövő levegőjét) A kis gumi elem cseréjéhez nyúlj a gyújtótrafó alá. Tapogasd ki a gumi T elemet, húzd határozottan. A csere 20 másodpercet vesz igénybe. (Nem órákat.)

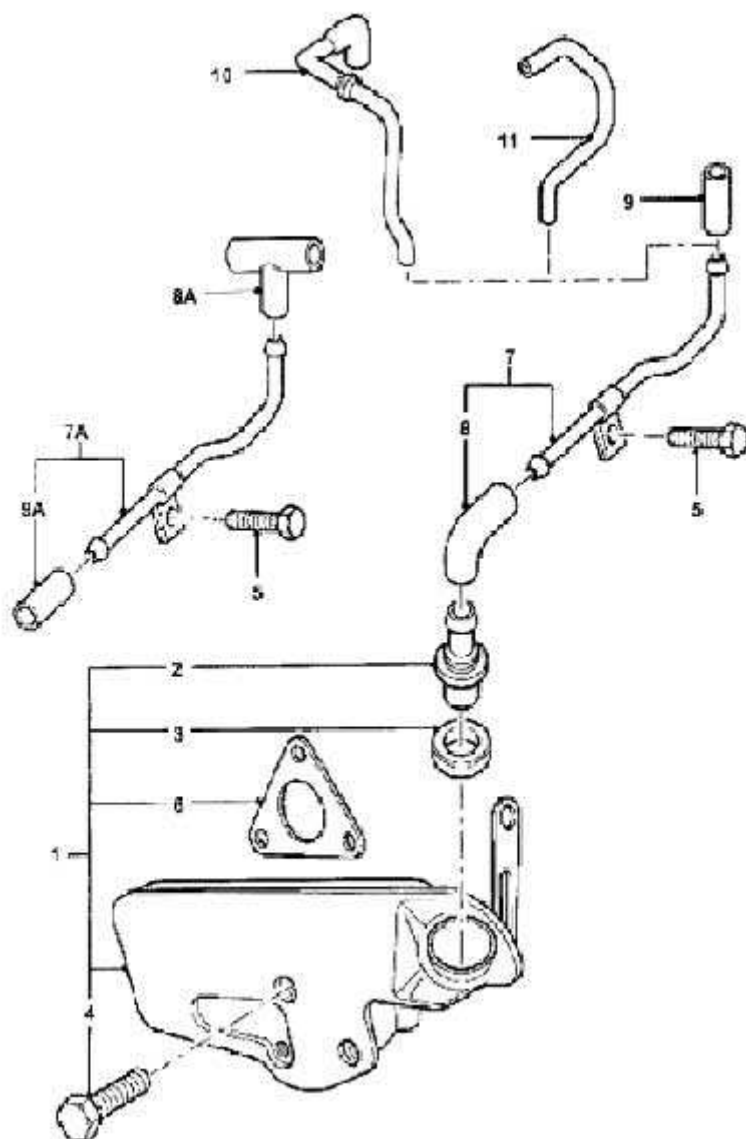
Ez a 8A jelű alkatrész ezen a Ford-tól szerzett ábrán.

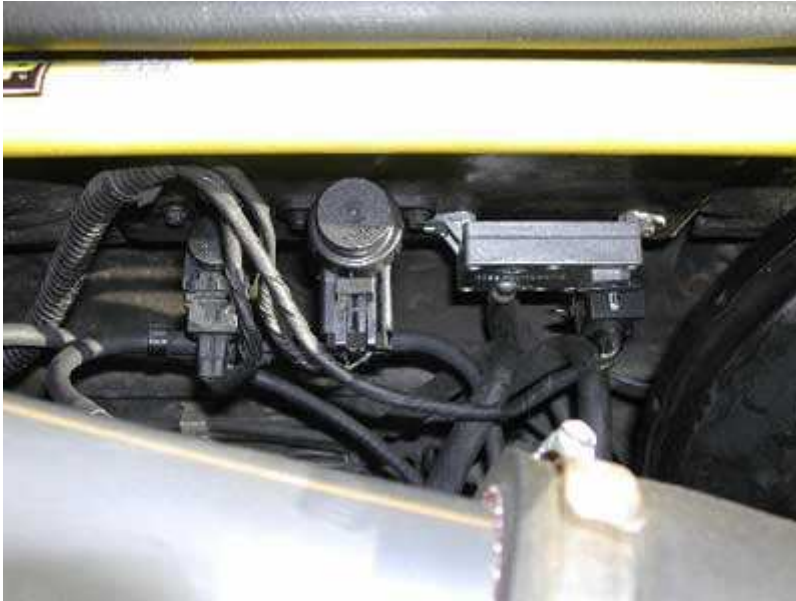
Az EGPD szelep egy ezüst doboz a kép jobb oldalán. Csak két csavar tartja. Ellenőrizd a gumi vákuumcsöveket nincs-e rajtuk repedés.

Ez a fő bűnös a sok alapjárat hibát okozó alkatrészek között. A kipufogógáznyomásdifferenciáló szelep (EGPD). Ez egy ezüstsínű doboz a tűzfalon. Két gumicső és egy háromeres csatlakozó megy rá. Ellenőrizd a gumicsöveket hibások-e vagy jól a helyükön vannak-e! A csere 45 font (kb. 16.000.- Ft.) körül van, de csodát tesz minden kocsival, köztük az enyémmel is. Nem könnyű tesztelni, inkább cseréld ki. Próbálhatod kitisztítani a cső csatlakozásokat karburátor tisztítóval. Ha elromlik, össze-vissza kapcsolgatja az EGR szelepet. Következmény: a kisebb karter vákuum.

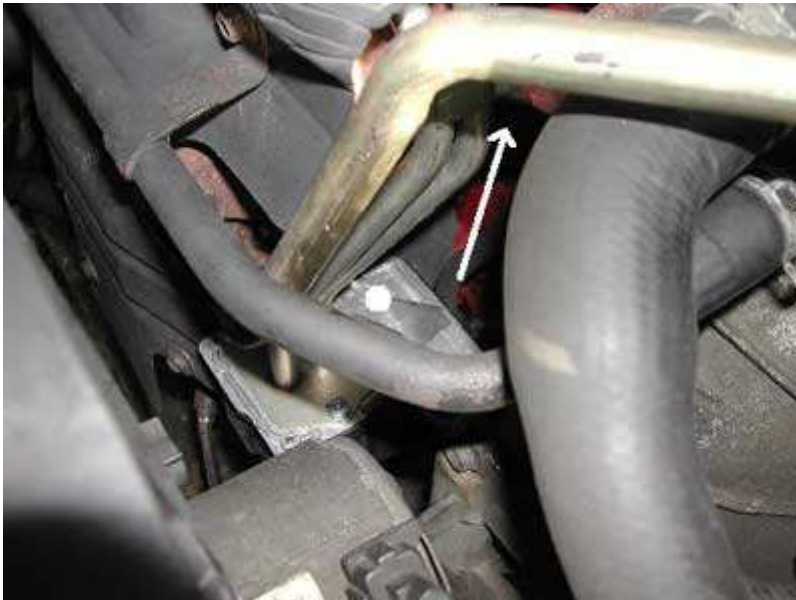
A nyíl mutatja, hogy hova fut a gumicső. A cseréhez vedd le a kipufogó hővédőjét és a gumi T elemet a gyújtótekercs alatt. Nyúlj a termosztát alá és megtalálod a kis csavar tartót a fém csövön. Vedd ki! Most nyúlj kézzel a levegő befúvó cső alá és húzd le a gumicsövet (kombinált fogó segítségével). A szelepnak ki kell jönnie. A használt tömítést cseréld! Az enyém szelelt, nagyon kemény és törékeny volt.

6 font (kb. 2.100.- Ft.) egy kis fém szeleprért, ami forrása lehet a pocsék alapjáratnak. Arra tervezték, hogy kiengedje a felesleges karternyomást. Rossz alapjáratot okoz, amikor csak részben rossz. Teljesen leáll a motor, ha végleg elromlik. A Ford szerint 50000 kilométerenként cserélni kellene, de nincs benne a szervizkönyvben (még a Haynes-ben sem). Az enyém 180 ezerig bírta. A kipufogócső mögött rejtőzködik. Tünete a jó alapjárat hidegen, ami aztán a melegedéssel egyre rosszabbá válik. A motoron érezni, hogy pulzál, és másodpercenként ugrál 1500-as és 700-as fordulatszám között.

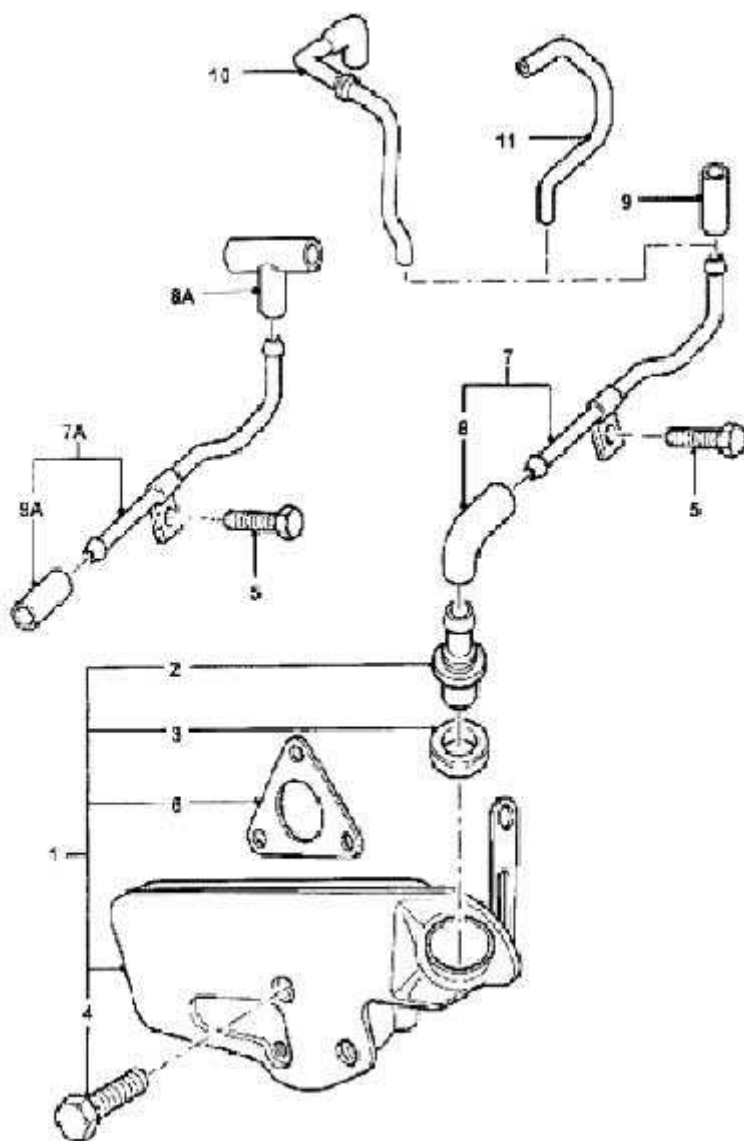
Ez a 2-essel jelölt alkatrész ezen a Ford-os ábrán.

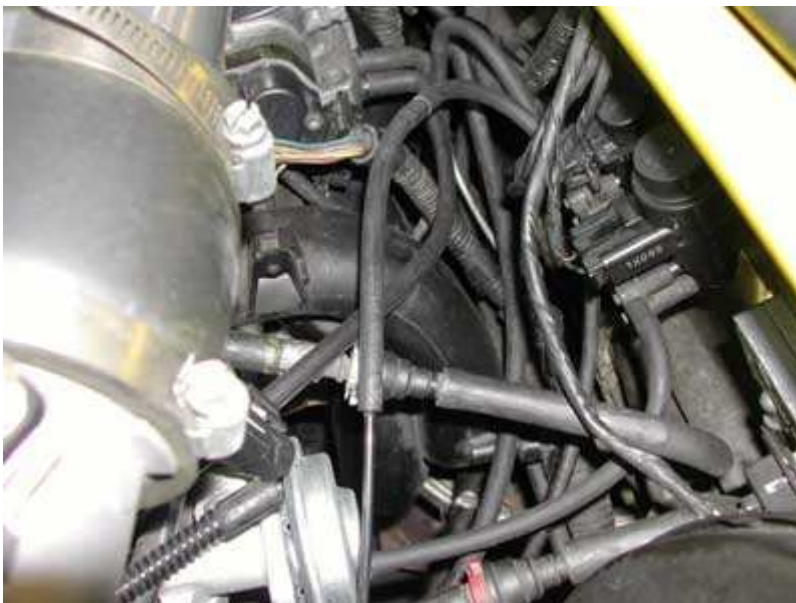
Egy csomó vákuum és üzemanyagcső van a motor mögött. Kicseréltem mindet, ahogy látható is a képen. Valójában a kocsimon a szívódoboz felesleges volt. Az EGR szelep és a bejövőlevegő-hőmérő adója látható balra lent. Megmértem a vákuumot a Halfords céggel. Szilárd, jó 1.2-1.4 bar vákuumnak kell lennie alapjáraton. (Az 1.2-1.4 bar vákuuma

A vékony gumicsövek nagy gondot okoznak a Zetec motorban. Bármilyen réstől vagy károsodástól a vákuum le fog csökkenni és az alapjárat szörnyű lesz. Legtipikusabb a két kimenet a pillangószelep-ház mögött (ezen a képen felül középen látható). Vedd le ezeket és ürítsd (tisztítsd) ki. Vizsgáld meg, melyiken van törés és cseréld ki a hibás csövet!

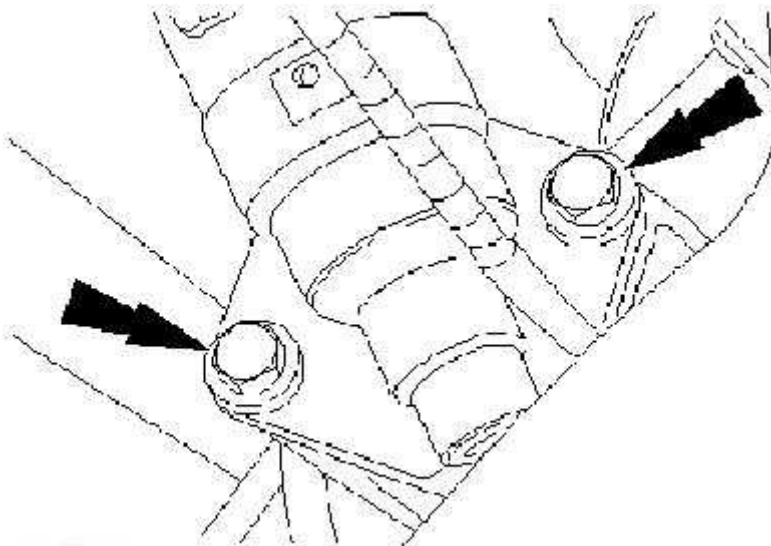
A csavarok a fekete szívócsőnk alatt vannak és nem lehet látni őket. Érzésre hagyatkozva tudod kiszerezni. Egyik csavart se ejtsd le. Győződj meg róla, hogy a tömítés sértetlen-e amikor cseréled a szelepet. Az új egységet új tömítéssel szállítják.

Ez teszi lehetővé a finom szabályozást az alapjárat fordulatszámban, kisimítja azt. A szívócsőben dolgozik a pillangószelep alatt. A pillangószelepet megkerülő levegő mennyiségén tud változtatni. A motorvezérlő elektronika irányítja. Az alapjárat fordulatszám szabályzó szelep nyitott a beszívó cső felé és gyakran szennyezett. Vedd ki és adj neki jó sok karburátortisztítót. Ez jó ötlet mert így nem is tud megsérülni. A csere kb. 30 font. (10.500.- Ft.) Ki cserélheted miután levetted szívócsövet, de még így is kényelmetlen. Szükséged lesz egy jó csőkulcs toldóra. Dugd be a kezéd a pillangószelepház és a szívócsőnk alá. Ott van két csavar, azok tartják.

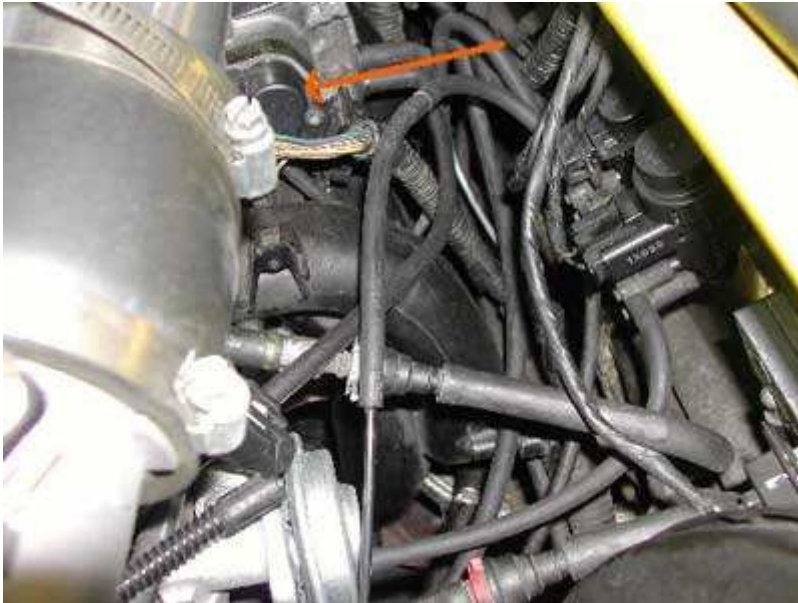
A benne lévő rugótól áll be a megfelelő helyre.

Arról gondoskodik, hogy adatokat kapjon a motorvezérlő elektronika a pillangószelep lapjának helyzetéről. (Mennyire van zárva vagy nyitva.) Egy potenciométert tartalmaz, amit összeépítettek a pillangószelep tengelyével. Könnyű levenni a pillangószelep házáról, csak két csavar fogja. Ne felejtse el levenni a kábelcsatlakozót mielőtt leszereléd!

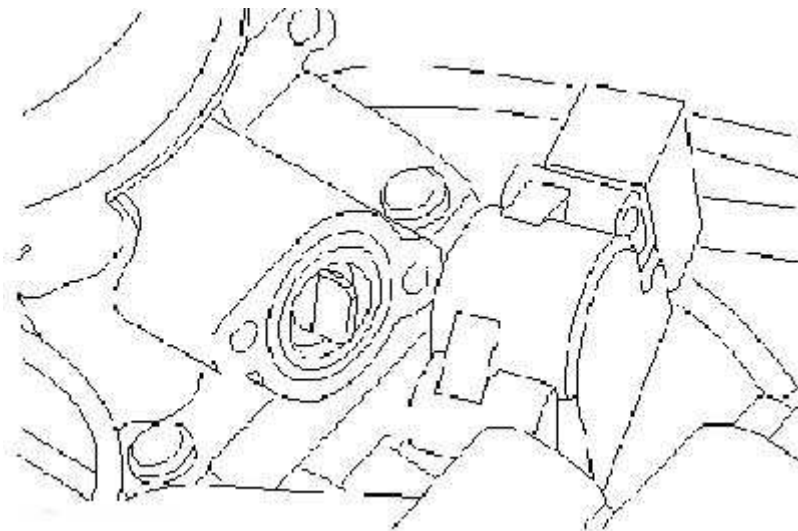
A ellenőrzéshez használj egy multimétert, állítsd az ohmmérésre! Óvatosan forgasd a benne lévő vékony tengelyt (ne erőltessd). Jó érintkezésre van szükség pótméterben. Bármilyen szakadás vagy egyéb rendellenesség azt jelenti, hogy ki kell cserélni. Sajnos az alapjárat pozíciót nehéz ellenőrizni. Kimoshatod a belsejét WD-40-nel óvatosan. Az új ára 25 font (kb. 9.000.- Ft.). Amikor visszaépíted győződj meg arról, hogy a gumitömítés a pillangószelep házon sértetlen és lapos-e. Az a probléma ezzel a tömítéssel, felfekszik rá a potméter, elfordítja azt és alpból rossz értéket mér.

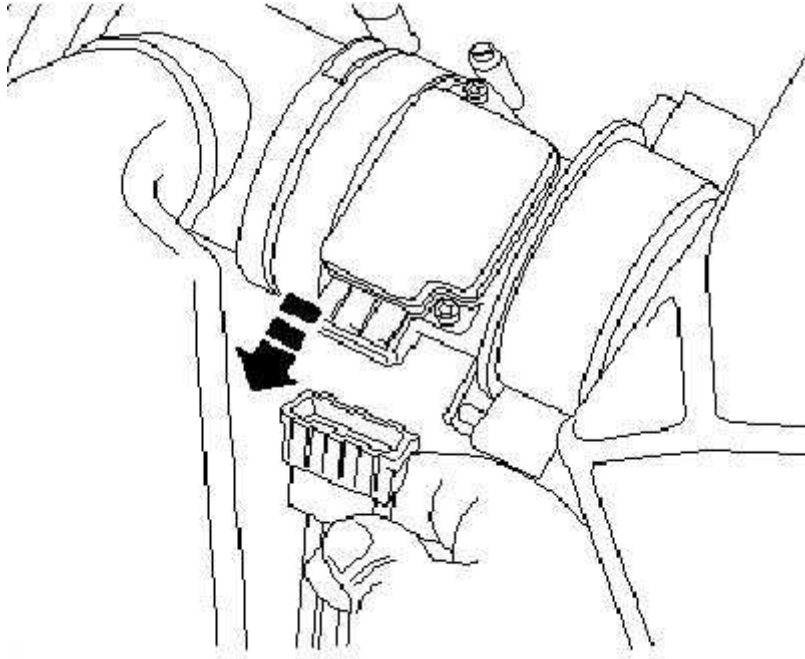
Néhány korai kocsin probléma volt, hogy a kontaktus a csatlakozó és a MAF között az érintkező ötvözet korróziója miatt megszűnt. A Ford most mindkettőt aranyból készíti. Van egy átalakító kitt, amivel átalakítható a régit az új aranyozottra. (Sokat kell forrasztani.) Amikor visszadugod a csatlakozóját, ellenőrizd, hogy szilárdan van-e benne és egyik drót sem törött. Megéri ellenőrizni néha, hogy az érintkezők tiszták-e. Nem elég egyszerűen bedugni. Egy új MAF 80 font (kb. 28.000.- Ft.). Én 170 ezer km-nél cseréltem és hatalmas változást okozott a teljesítményben. A tünetei a rossz MAF-szenzornak: a kissé egyenetlen alapjárat és a gyenge motor.

Ez méri a levegő mennyiségét, ami légszűrőtől a motor felé megy. Információkkal szolgál a motorvezérlő elektronikának. A rendszer veszi az információkat a környezeti változók értékeiről. A légmennyiség-mérő ügyes kis hibafészek. Tartalmaz egy izzószálat, amit 200 C fokot tart. Amikor a levegő átmegy rajta a szál hűlni kezd, és az egységnek több energiára van szüksége, hogy tartani tudja a 200 C fokot. Így az átmenő levegő mennyisége arányos a fűtő árammal. Amikor leállítod a kocsit, az izzószál nagyon felmelegszik (300 C) egy másodpercre és kiéghet. Sajnos a piszok rá is ragadhat még, ez elszigeteli a vezetőt és hibás értéket fog szolgáltatni. Meg tudod hosszabbítani a MAF-od

életét, ha rendszeresen tisztítod. Gyengéden tisztítsd karburátortisztítóval és egy vékony ecsettel. Ne fújd be erősen az izzószálat, mert az nagyon érzékeny. Amikor cseréled a MAF-ot, ne sértsd meg a szálakat a kiemeléskor, és gyengéden bánj az egész alkatrésszel.

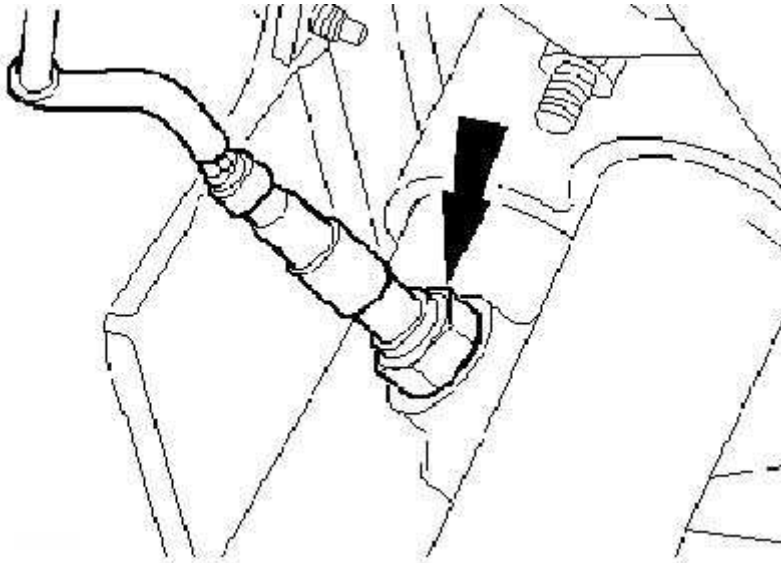
A lamda szonda élettartama kb. 130-160 ezer kilométer. Az elromlása mindenféle hibákat okoz a motor futásában, hiányzik az ereje, plusz rossz alapjárat melegen. (Hidegen nem.) Ellenőrizheted a feszültséget, amit ad. Helyesen csak oszcilloszkóppal lehet látni a pulzáló jelet. Cseréld ki, vagy menj szervizbe ellenőrzésre. Légy biztos benne, hogy nem érintetted meg a szonda hegyét illetve nem szennyeződött az. A későbbi Zetec V6-osoknak kettő is van belőle.

Adatokat szolgáltat a motorvezérlő elektronikának. Az adatok kapcsolatban vannak a kipufogógázban lévő maradék oxigén mennyiségével. Ez a katalizátor korrekt működéséhez szükséges. A szenzor nem működik, míg el nem éri az üzemi hőmérsékletet.

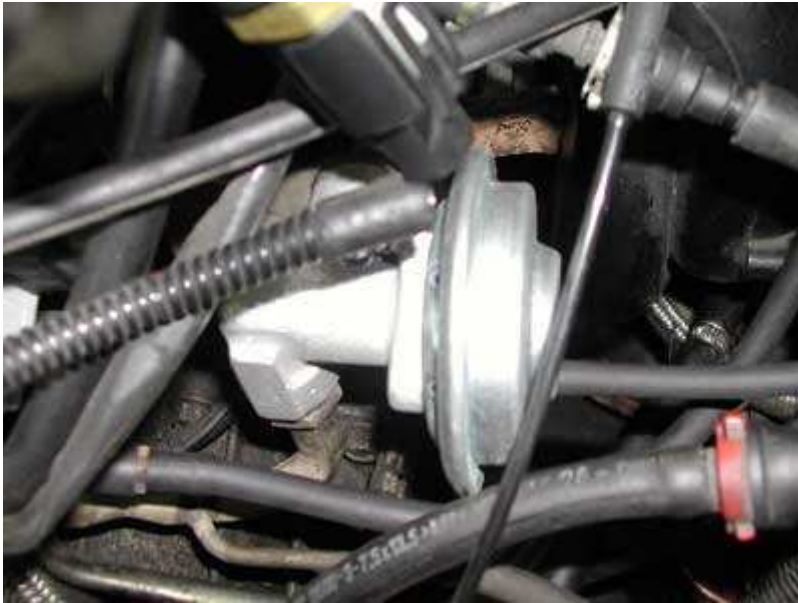
Egy fényes, új EGR szelep látható a képen. Előtte a vákuum cső fut. Látható a léghőmérő csatlakozója felette. Az EGR szelepet egy elektromágnes irányítja és az EGDP szelep is. Ha rossz időpontban aktív, akkor csökkenti a motor teljesítményét és rontja az alapjáratot. A vákuumcső repedéséhez hasonló hibát okoz. Vedd le az öreg szelepet és tisztítsd meg karburátortisztítóval. Ellenőrizd a membrán épségét. Elmondható, hogy a kiszemelése és a vákuumcsövének másik végének eltávolítása nagy szívás. Le kell állítania a futó motort vagy futáshibát kell okoznia. Egy új EGR szelep 40 font (kb. 14.000.- Ft), könnyű szerelni. Csavard ki az anyát alatta és vedd ki a két csavart. Nem kell hozzá levevő vagy lazító eszköz, a cső alul megy bele.

Meghatározott mennyiségű kipufogógázt enged vissza a levegő rendszerbe. A kipufogógázt bevezeti a szívócsőbe, hígítva a beszívott keveréket és ezzel csökkenti a kipufogógáz hőmérsékletét. Így csökken a nitrogén oxidok kibocsátása. A szelepet a vákuum működteti és a motorvezérlő elektronika irányítja. Az EGR rendszer nem működik teljes fordulaton vagy padlógázon.

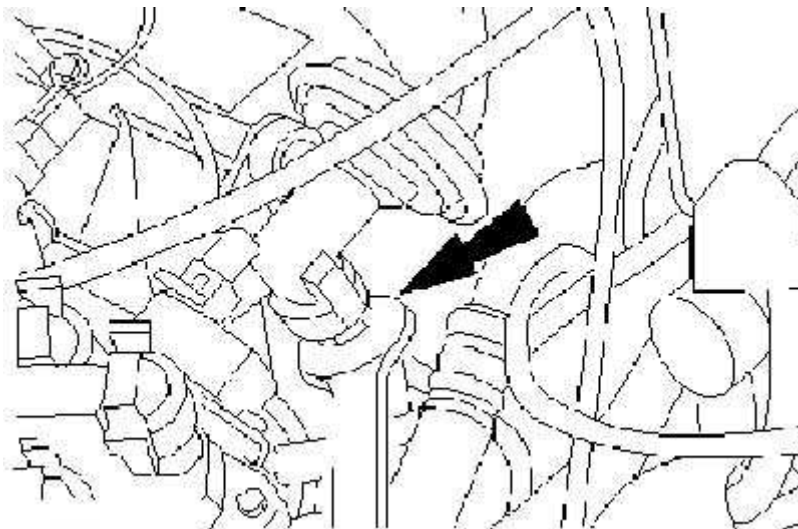
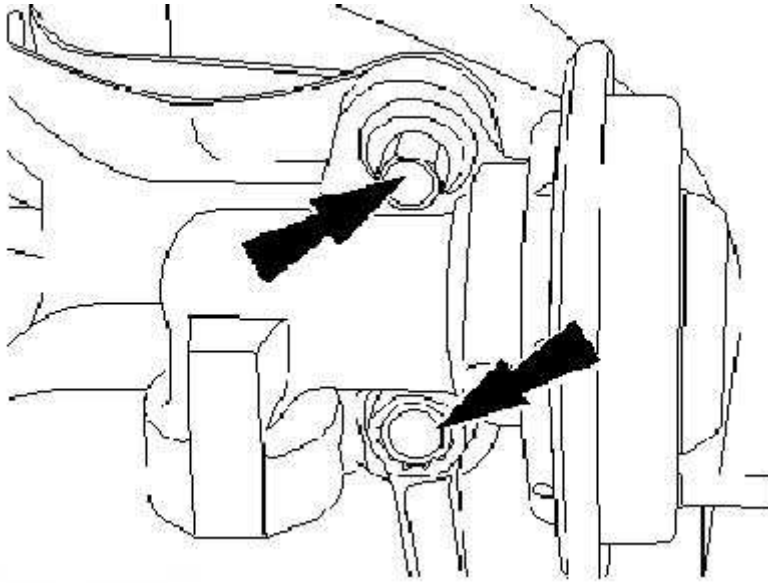
Az én membránom 180 ezer km-nél lukadt ki.

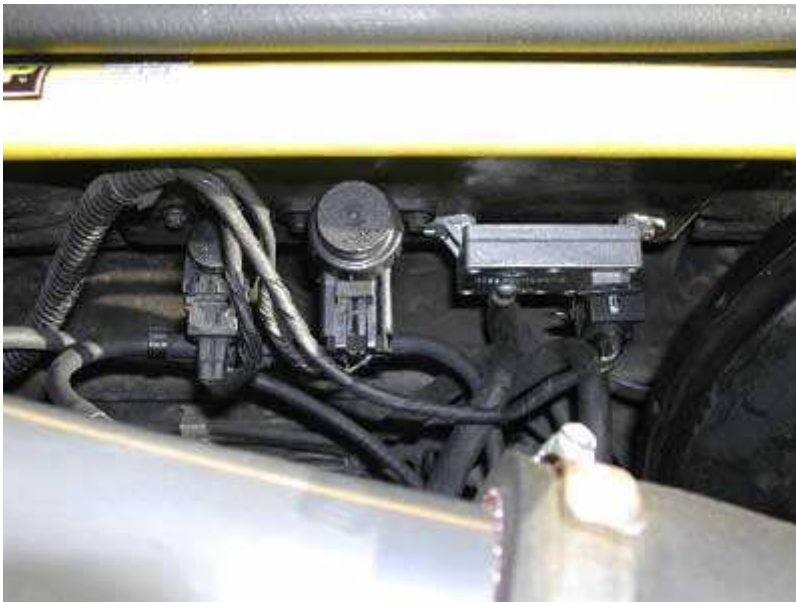
Ki lehet tisztítani. Használj karburátortisztítót, de szinte normális, hogy piszkos. Tesztelés: Vedd le a vákuum csövet az EGR szelepről, tedd a vákuummérőt a helyére. Csak akkor mutathat vákuumot, ha a motor normál terheléssel megy. Ha vákuumot mutat alapjáraton vagy padló gázon, akkor az elektromágnes tré.

Vákuumnyomást használ, érzékeli mikor nyit és zár az EGR szelep, vákuumot enged ahhoz. Gyakran a tömlő elromlik (előregszik) rajta. Ez az eszköz középen van (a képen) a három közül a tűzfalon. Megjegyzem, néhány kocsiban más a sorrend.

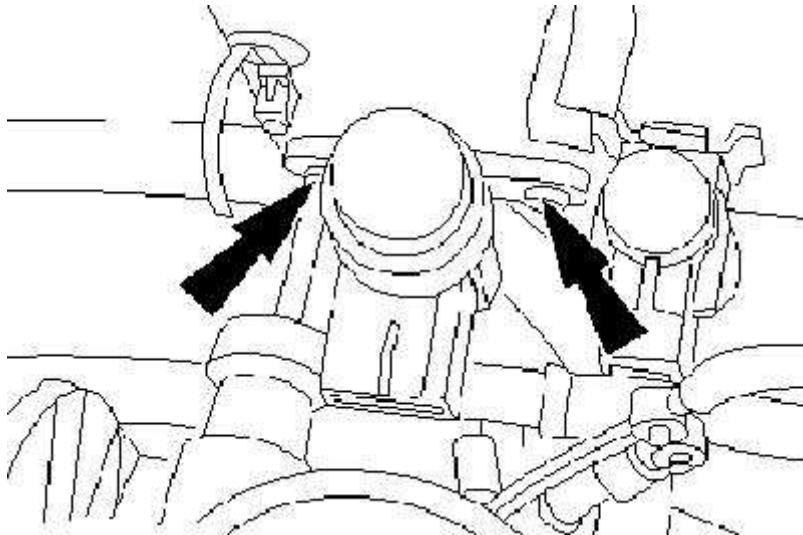
Könnyű a csere, csak vedd ki a csöveket és tedd vissza a két csavart. Ne ejtsd le, ahogy én tettem! Az ára 25 font (kb. 9.000.- Ft.).

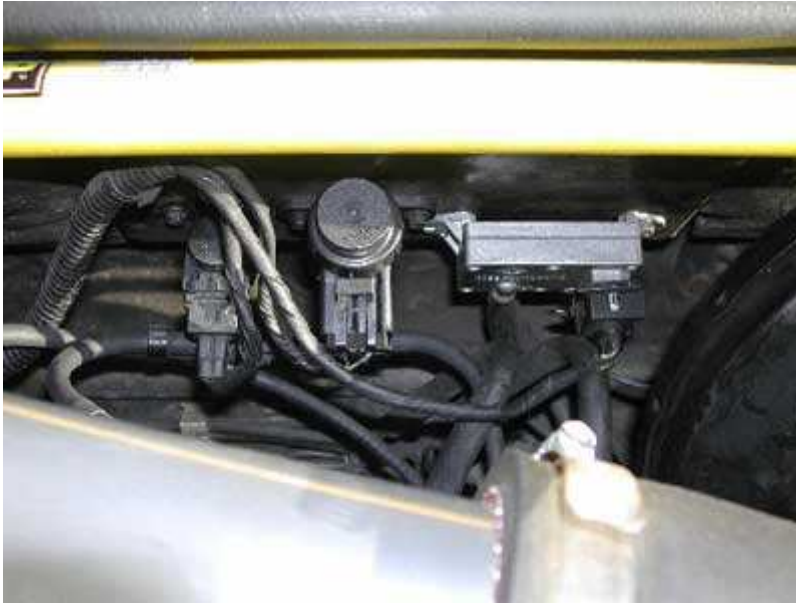
Ellenőrzés: Menj a kocsí eleje alá és húzd le a gumicsövet a levegő injektor fekete dobozáról. Csatlakoztass rá egy vákuummérőt. Vákuumot kell mérned, ha a motor hideg vagy, ha teljes fordulaton megy. Ha vákuum van alapjáraton meleg motornál, akkor az elektromágnes rossz. A csere 25 font (kb. 9.000.- Ft.). Csak két csavar tartja. Nagyon kellemetlenül lelassul az alapjárat ennél a hibánál.

A vákuum és ECC (motorvezérlő) információk alapján a levegő injektor rendszert kapcsolgatja ki és be. Ez a bal oldali egység a képen a három közül. Néhány Mondeoban más az egységek sorrendje.
